Besiktning av 3 ekar vid Reutersgatan 3 enligt kartritning nedan den 8 maj 2014.

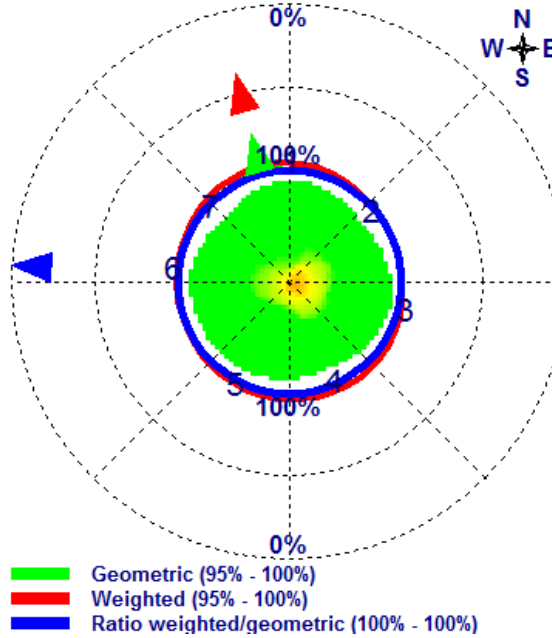
**Ek 3:
stambasen**

Grafen över ek 3s stambas visar på full styrka. Precis som jag förmodade har vi inga problem i stambas eller rothalsar. Rottomografin visar däremot på att rotsystemet förmodligen är på tillbakagång, vilket förmodligen är anledningen till trädets dåliga vitalitet. Ek 3 har en liten och gles krona, så stabilitetsmässigt bedömer jag det som att rotsystemet räcker till i nuläget.

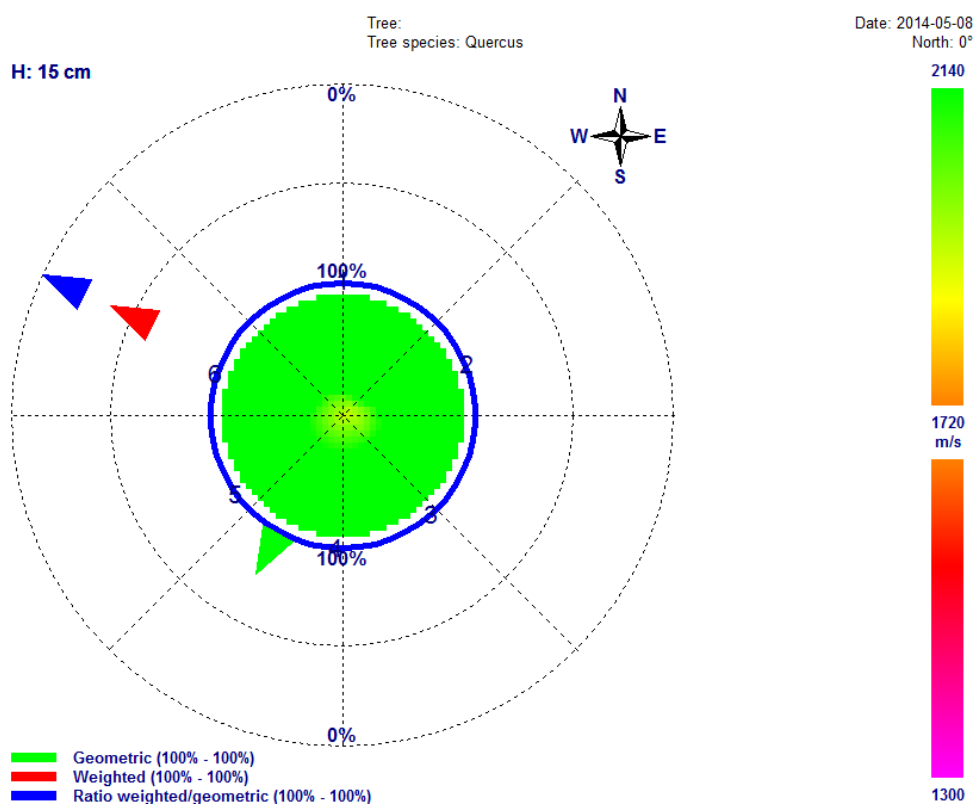
Ek 2: Stambasen

Även ek 2s stambas visar som väntat på full styrka.

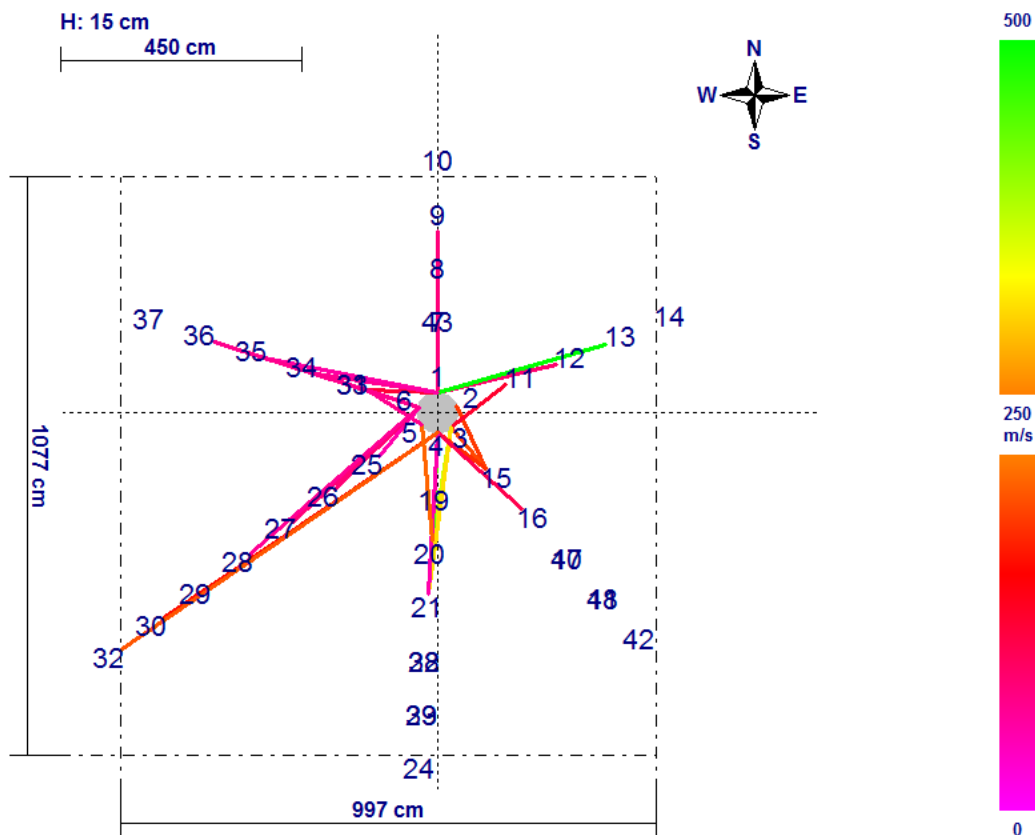
Ek 2 har bättre rotutbredning än ek 3, men även här visar grafen på en något liten rotplatta.

Träden bör dock hållas underobservation. Om vitaliteten blir betydligt sämre för ek 1 och ek 2 eller om rotplattorna skulle minska ytterligare kan det finnas anledning till åtgärder.

Det är därför lämpligt att inspektera träden med tre års mellanrum.
